Messprotokoll

Muster

Hausuntersuchung

Kurzbericht - Ursachen - Bemerkungen - Empfohlene Maßnahmen

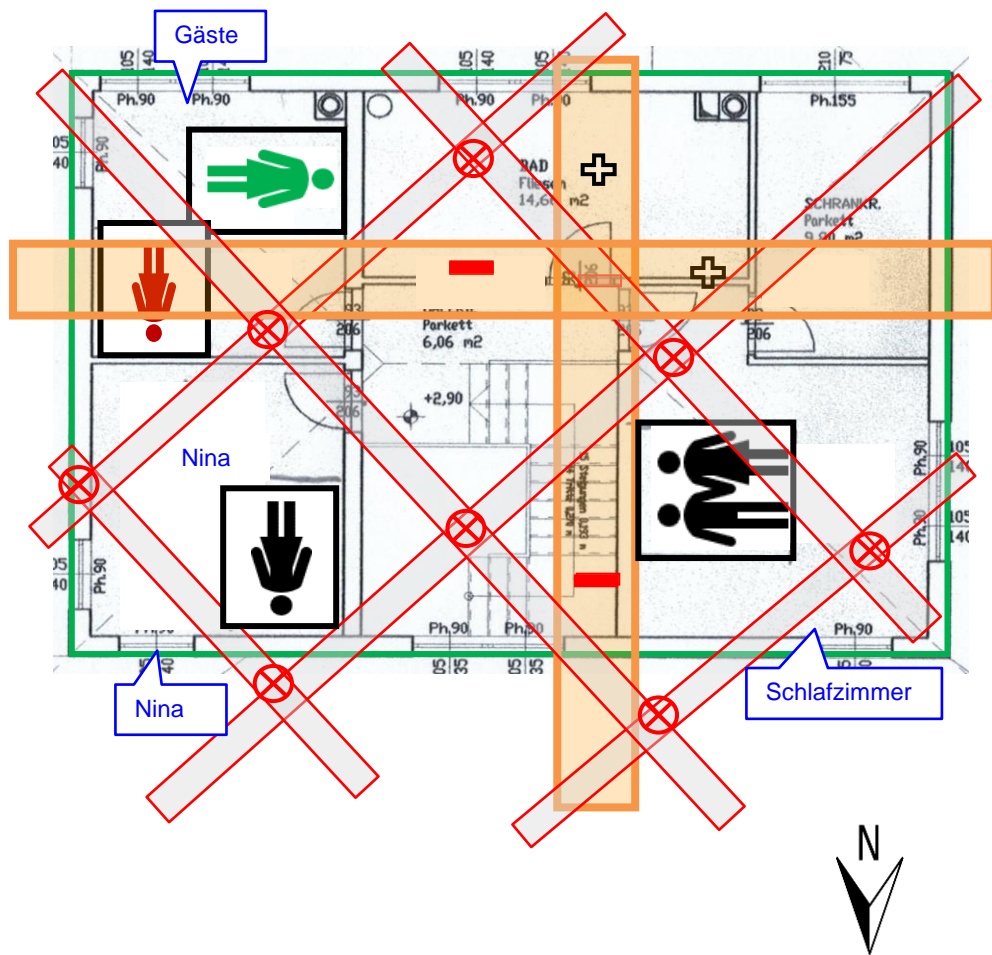
Plan-Obergeschoss

Bett steht gut.
Curry-Linie im Beinbereich auf der linken Seite stört nur wenig.

Bett steht störungsfrei.

Bett stark gestört auf einer abladenden Benker-Linie.
Bett an die im Plan grün markierte Position stellen.
