Begehungsprotokoll

Muster

Hausuntersuchung

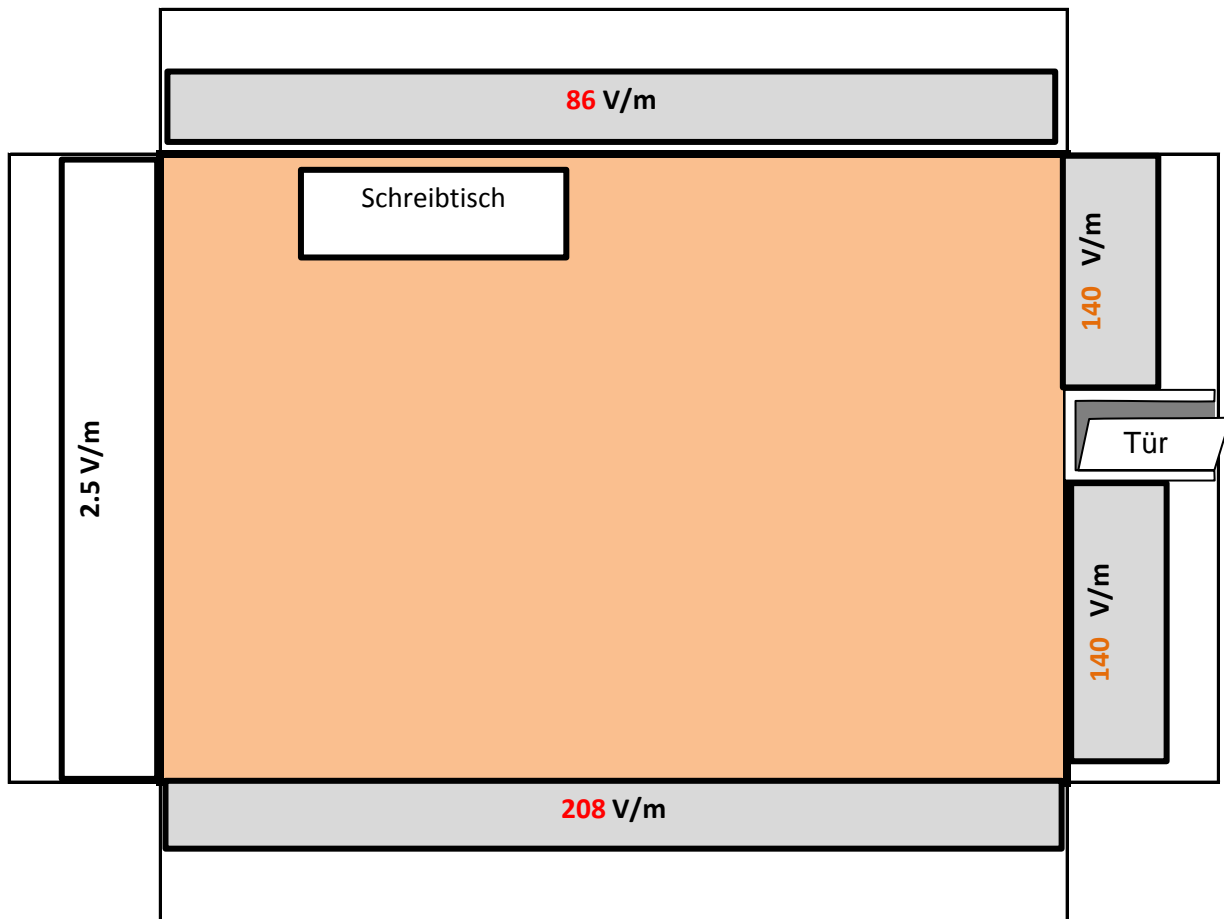
Büro

Wasserader fast raumfüllend.

Benker- und Curry- Linien im Arbeitsbereich.

Starke Funkbelastung durch das Schnurlostelefon mit alter DECT-Technik beim Nachbarn unten.

Starke Funkbelastung durch den W-LAN - Anschluss für das Internet beim Nachbarn unten.

Starke Wechselstromflimmerfrequenzen beim Bildschirm.

Starke Strombelastung durch nicht abgeschirmte Leitungen in den Wänden, und durch nicht abgeschirmte Verlängerungs- und Geräteleitungen.

Grau markierte Wände mit Abschirmfarbe A-301 (s. Anlage) streichen und erden.

Kupfer markierte Zimmerdecke wg. der Funkbelastung von oben mit Abschirmfarbe KS-04 (s. Anlage) streichen und erden.

Auf den Fussboden ein Abschirmvlies gegen Mobilfunk legen.

Die vorgenannten Massnahmen sind nur dann nötig, wenn der Raum regelmäßig viel genutzt wird.

Auf Energiesparlampen in Personennähe möglichst verzichten.

Beim Neukauf von Bildschirmen Fernsehern auf WSFF achten. Sie können dafür leihweise einen Lichtmog-Spion bekommen.
